# EPÄPUHTAUKSIEN LEVIÄMINEN SI- SÄILMAAN RAKENTEISSA OLEVISTA RAOISTA JA HALKEAMISTA

Rakennetun ympäristön tiedekunta  
Kandidaatintyö  
Joulukuu 2019

Santtu Alastalo: Epäpuhtauksien leviäminen sisäilmaan rakenteissa olevista raoista ja halkeamista  
Kandidaatintyö  
Tampereen yliopisto  
Rakennustekniikan kandidaatin tutkinto-ohjelma  
Joulukuu 2019

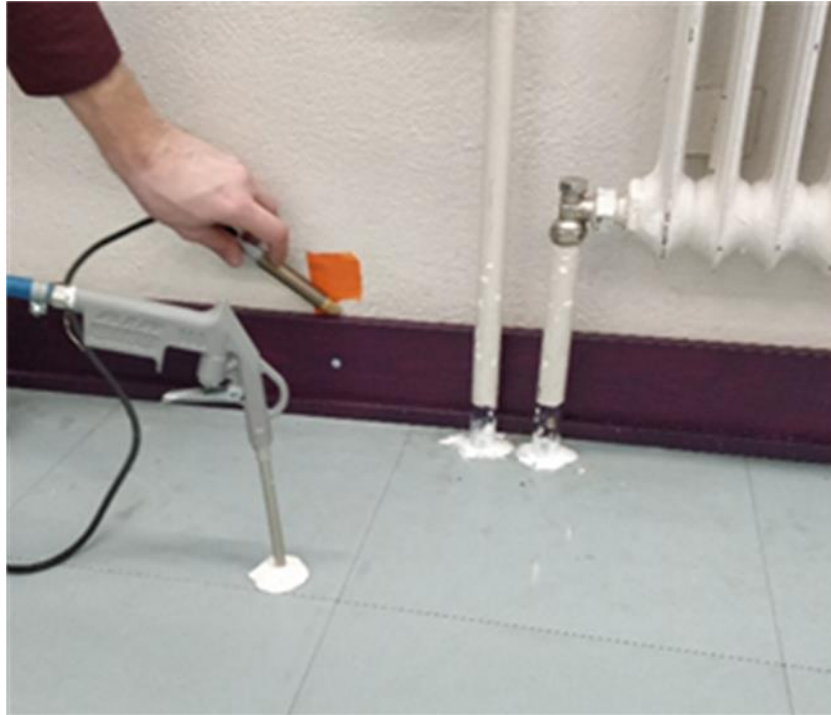
Kuvassa 1 on havainnollistettu merkkiainekokeen suorittamista. Kuvassa on nähtävissä merkkiainepistooli, jolla merkkiainetta on syötetty rakenteeseen ja merkkiaineanalysaattorin mittapää, jolla vuotoa on etsitty. Merkkiaineanalysaattorilla havaittu vuoto on merkitty kuvassa oranssilla teipillä.

**Kuva 1.** Esimerkkikuva merkkiainekokeen suorituksesta (Dimen Oy)

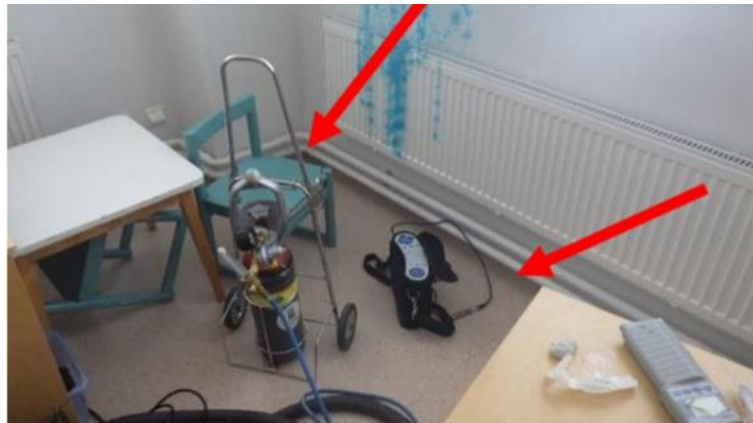
Kuvassa 3 on esitetty merkkiainekokeen suoritus ja havainnointi. Vuotokohdat on esitetty kuvassa punaisilla nuolilla. Vuodot voisi kuvan perusteella tulkita pistemäisiksi, mutta testaushetkellä liittymässä oli kuitenkin muovinen jalkalista paikallaan, joka voi osaltaan vaikuttaa liittymän kautta tulevan merkkiaineen havaitsemiseen. Tutkimuksissa oli havaittu ulkoseinän ja alapohjan liittymässä jalkalistan irrottamisen jälkeen selvä rako, jonka perusteella voisi arvioida vuotoreittejä olevan kyseessä olevassa rakenneliittymästä merkittävässä määrin. Pilarin liittymäkohdasta ei löytynyt raportista tarkempia havaintoja.

**Kuva 3.** Merkkiainekokeen suoritus ja vuotokohtien merkinnät (Dimen Oy case 2)

Merkkiainekoe oli suoritettu yhdestä kohdasta päästämällä merkkiainetta ryömintätilaan alapohjaan ja tarkastelemalla lähellä olevia liittymäkohtia. Ryömintätilaisen alapohjan rakenne on kaksoisbetonilaatta EPS eristyksellä ja ulkoseinän rakenne tarkastelussa kohdassa sisältä ulospäin seuraava: kipsilevy, höyrynsulkumuovi, puurunko ja mineraalivilla, tuulensuojalevy sekä puuverhoilu. Merkkiainekokeessa ilmavuotoja havaittiin ryömintätilasta huonetilaan nurkkapilarin, alapohjan ja ulkoseinän liittymäkohdassa, sekä alapohja ja ulkoseinäliittymässä.

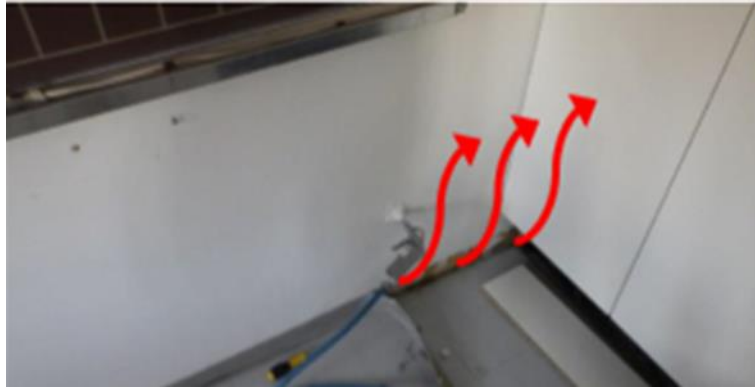
Ylälaattapalkistoisen välipohjan ja päätyseinien kantavien sandwich-elementtien liittymäkohdista havaittiin kahdessa merkkiainekokeessa kuvien 4 ja 5 mukaisesti merkittävää vuotoa. Paine-ero ulkovaipan yli oli kuvan 4 merkkiainekokeessa noin  $-1...-3$  Pa ja kuvan 5 merkkiainekokeessa  $-20$  Pa sisäpuolen ollessa molemmissa alipaineinen. Tarkastelukohdista vuotoa havaittiin noin yhden metrin säteeltä. Vuodot kohdissa johtuvat todennäköisesti paikalla valetun betonilaatan kuivumiskutistumasta ja tiivistämättömistä liittymistä. Kuvan 4 merkkiainekokeen kohdassa muovinen jalkalista oli osittain poistettu, jolloin vuotoa voidaan havaita merkittävänä kyseiseltä alueelta. Kuvan 5 esittämän rakenteen merkkiainekokeessa vuotoa voidaan havaita merkittävänä, vaikka jalkalista oli kuvan mukaan paikoillaan.

**Kuva 4.** Välipohjan ja päätyseinän liittymäkohdan merkkiainekokeen suoritus ja vuotokohtien merkinnät (Dimen Oy case 3)

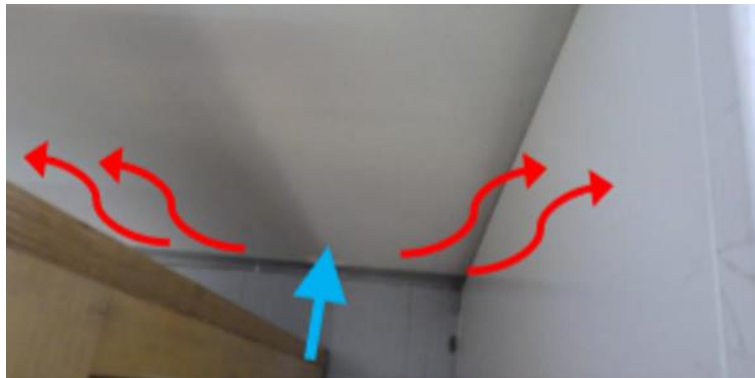
**Kuva 5.** Välipohjan ja päätyseinän liittymäkohdan merkkiainekokeen suoritus ja vuotokohtien merkinnät. Kuvassa sinisellä nuolella merkittynä merkkiaineen syöttökohta rakenteeseen. (Dimen Oy case 3)

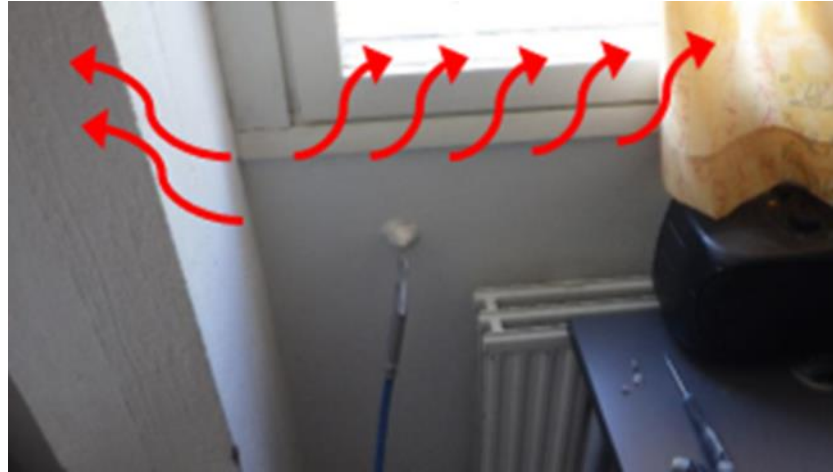
Ikkunallisiin sandwich-elementteihin tehdyt merkkiainekokeet oli suoritettu sekä ontelo-laattaisen välipohjan sekä ylälaattapalkistaisen välipohjan alueelta läheltä pilari- ja ikkunaliittymiä. Näissä vuotoja todettiin kuvien 6 ja 7 perusteella merkittävinä pilariliittymässä sekä ikkunaliittymässä paine-eron ollessa ulkovaipan yli molemmissa merkkiainekoikeissa noin -1...-3 Pa sisäpuolen ollessa alipaineinen. Välipohjien sekä ikkunallisten ulkoseinien liittymistä ei ollut raportissa havaintoja.

**Kuva 6.** Ylälaattapalkistoisen välipohjan alueella ikkunallisen sandwich-elementin merkkiainekokeen suoritus ja vuotokohtien merkinnät (Dimen Oy case 3)

Maanvastaiseen ulkoseinään tehdyssä merkkiainekokeessa vuotoja havaittiin kuvan 8 perusteella pistemäisinä ikkunaliittymästä paine-eron ollessa ulkovaipan yli noin -10 Pa sisäpuolen ollessa alipaineinen. Vuodot puisen ikkunalistan takaa voisi kuitenkin tulkita merkittäviksi siinä määrin, että vuotoreittejä vaurioituneista rakenteista on olemassa ja vaurioiden laajuus rakenteissa on ollut huomattavaa. Lisäksi vastaavat ikkunalistat eivät välttämättä ole yhtä tiiviitä kaikkialla vastaavissa rakenteissa, kuten oli havaittavissa ylempien kerrosten kuvien 6 ja 7 tapauksissa.

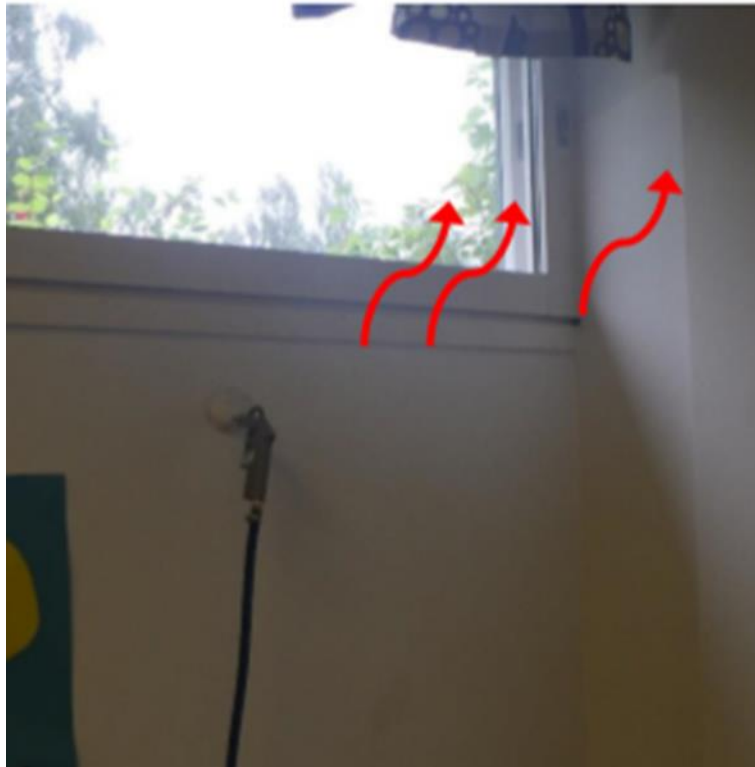
**Kuva 8.** Maanvastaisen ulkoseinän merkkiainekokeen suoritus ja vuotokohtien merkinnät (Dimen Oy case 3)
